Uilenonderzoek zuidelijke ontsluitingsweg Putten

Onderzoek naar steenuil, kerkuil en ransuil

2 juli 2025

Kenmerk R003-1294853VSX-V01-hgm-NL

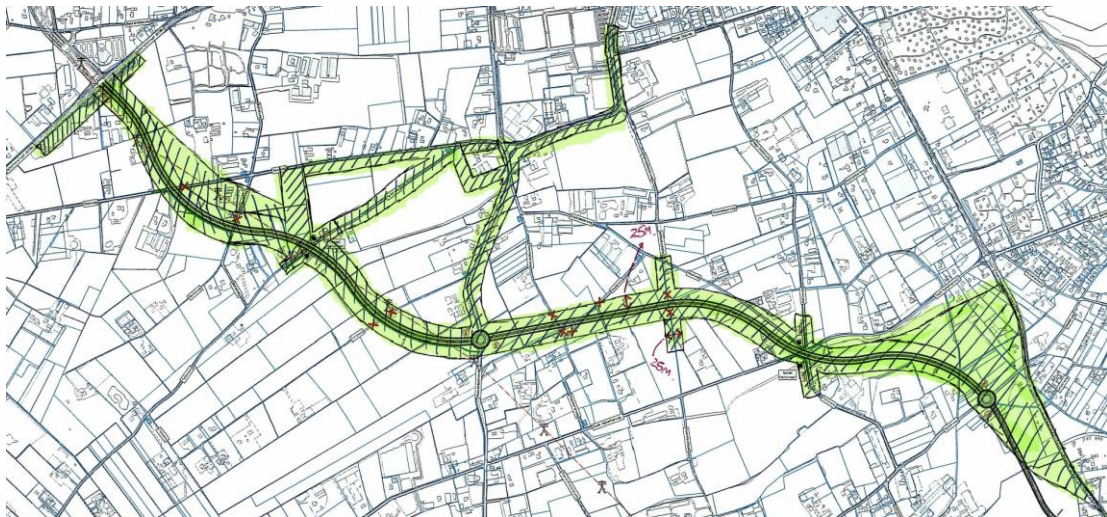
Figuur 2.2 De beoogde inrichting (bron: gemeente Putten). De exacte ligging van de weg kan op delen nog wijzigen. Aanpassingen aan bestaande wegen ten noorden van het plangebied vallen binnen de scope van dit project. Hier worden bijvoorbeeld fietspaden of verbeterde aansluitingen op de weg gerealiseerd (de kaart is min of meer noordoost georiënteerd)

De figuren 2.2 en 2.3 geven de beoogde inrichting weer. Het betreft de aanleg van een (vooralsnog gelijkvloerse) ontsluitingsweg aan de zuidkant van Putten. Ook de nieuw te bouwen wijk Halvinkhuizen (geen onderdeel van onderhavig onderzoek) zal deels hierop aangesloten worden. Het moet een weg worden waar 80 km/h als maximumsnelheid geldt. Het betreft twee rijbanen, 1 voor elke rijrichting. Naast het asfalt komen 2 brede wegbermen en 2 waterbergingen over het hele traject. De kruispunten zijn gelijkvloers, waarbij op 2 kruispunten rotondes zijn voorzien. In het centrale deel van het plangebied (Huinerkerkerpad) komt een fietstunnel onder de weg door. De exacte ligging van de beoogde ontsluitingsweg is nog niet definitief. In het meest westelijke deel en het meest oostelijke deel kan het traject nog wijzigen, daarom is in figuur 2.2 een breder plangebied aangehouden. Ten noorden van de beoogde weg worden ook aanpassingen gedaan aan bestaande wegen, zoals het aanleggen van fietspaden. Het aanpassen van bestaande wegen en het aanleggen van fietspaden vallen binnen de scope van dit project, mits weergegeven binnen de begrenzing van figuur 2.2.

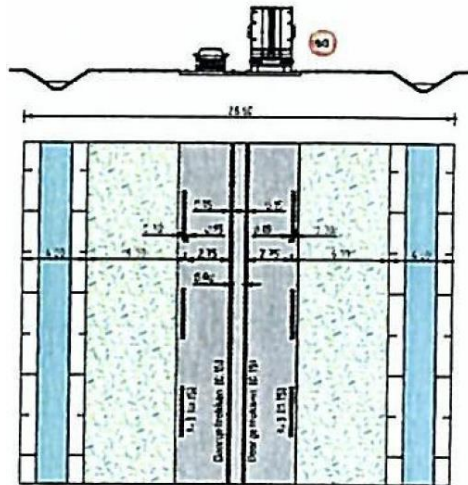
Principeprofiel GOW 80 km/h

Figuur 2.8 Boven-aanzicht van de beoogde weg (bron: gemeente Putten). In het midden het asfalt, begeleid door aan beide zijden bermen en waterbergingen

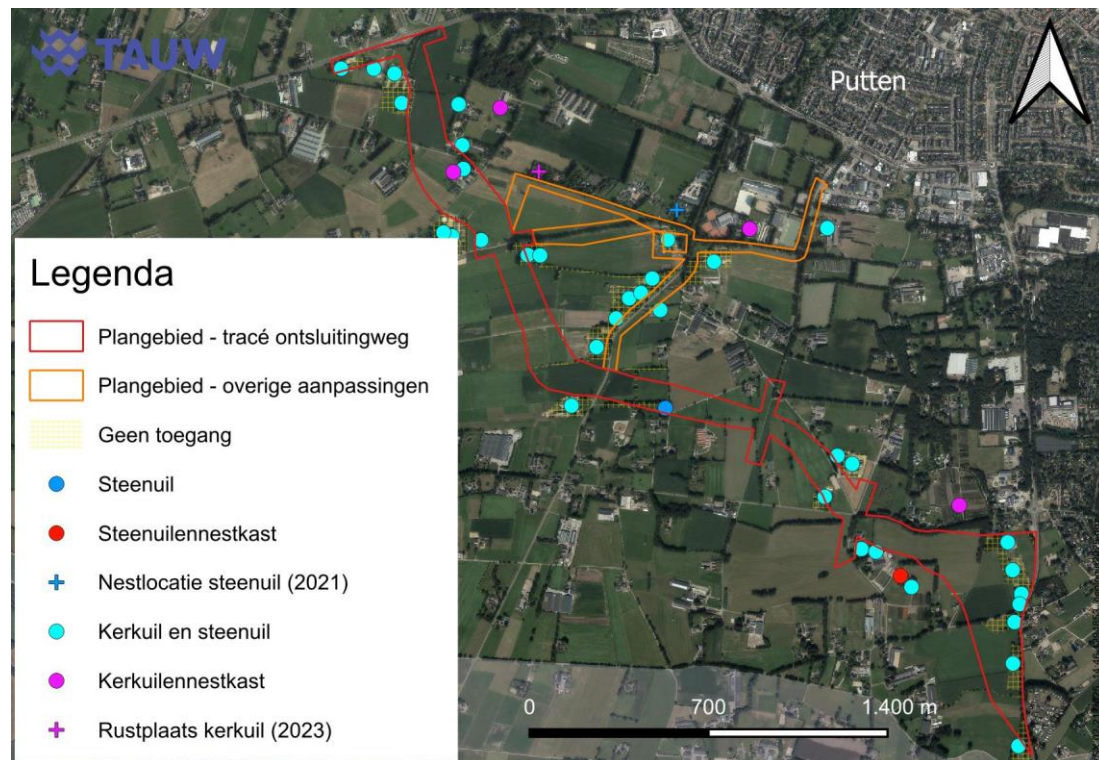
Figuur 3.1 Mogelijk geschikte locaties voor steenuilen en kerkuilen, op basis van de natuurtoets (TAUW, 2025). Delen die gemarkeerd zijn met 'geen toegang' zijn tijdens het veldbezoek niet bezocht, waardoor er (nog) geen spooronderzoek naar uilen heeft kunnen plaatsvinden (TAUW, 2025). Resultaten uit eerder onderzoek zijn inbegrepen in de geschiktheidsbeoordeling (TAUW, 2025)

Steenuilen broeden in nestkasten of in gebouwen met openingen, vaak op locaties waar kleinschalig cultuurland aanwezig is. Soms worden grote boomholtes in knotwilgen of oude fruitbomen gebruikt. In het plangebied zijn diverse erven aanwezig, waar nestkasten en/of openingen in gebouwen zijn aangetroffen. Op dergelijke locaties is de aanwezigheid van een nest- en rustplaats niet op voorhand uitgesloten. Geschikte nest- en rustlocaties van steenuilen zijn weergegeven in figuur 3.1

In het plangebied zijn halfopen schuren en nestkasten aanwezig. Op dergelijke locaties is de aanwezigheid van een nest- en rustplaats niet op voorhand uitgesloten. Geschikte nest- en rustplaatsen van kerkuilen zijn weergegeven in figuur 3.1.

Tijdens het veldbezoek kon niet op ieder erf een spooronderzoek plaatsvinden. Dit is in de natuurtoets (TAUW, 2025) verder toegelicht. In figuur 3.1 en 3.2 zijn deze gebieden op kaart weergegeven en gemarkeerd met 'geen toegang'. Het niet betreden van deze gebieden heeft geen gevolgen voor de betrouwbaarheid van onderhavig uilenonderzoek, omdat dit overwegend op gehoor plaatsvindt en vanaf de openbare weg goed was uit te voeren. Wel dient op een later moment alsnog spooronderzoek plaats te vinden, omdat dit vereist is conform het kennisdocument kerkuil en steenuil (BIJ12, 2017a/b).

Welke locaties/gebouwen onvoldoende bekeken zijn is weergegeven in figuur 3.1 en 3.2 met 'geen toegang', en in de natuurtoets (TAUW, 2025).

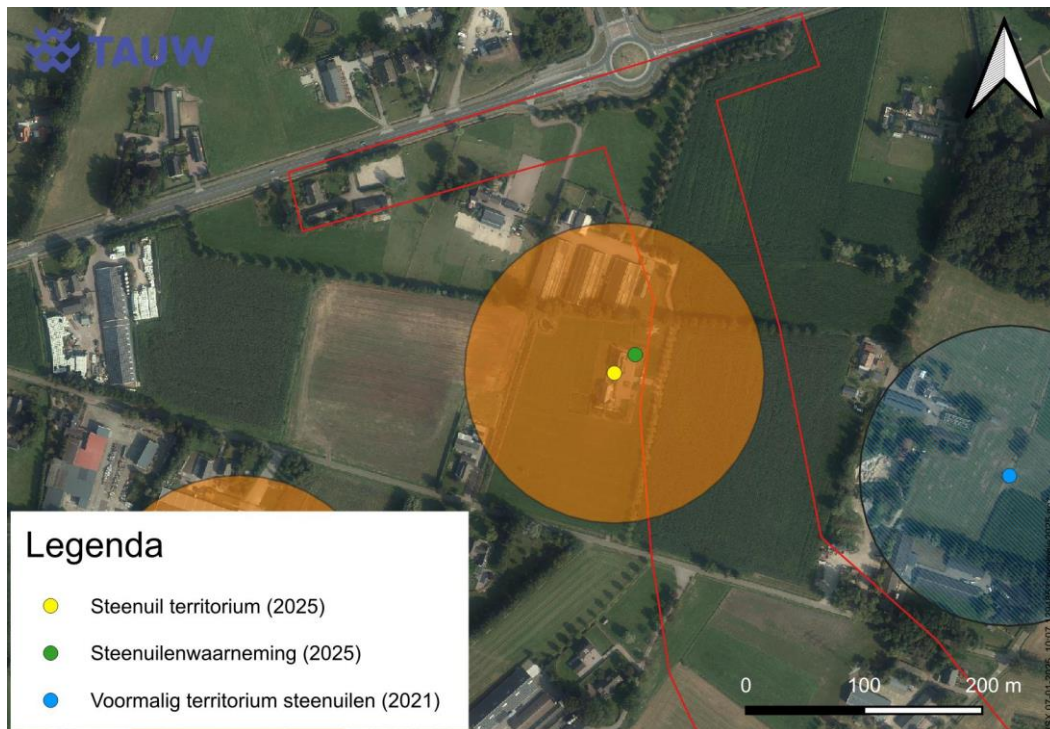
Figuur 5.4 Steenuilterritorium aan de [REDACTED] Ten westen van dit gebied is voldoende ruimte om te foerageren, om het verlies van foerageergebied ten oosten van het territorium op te vangen

zijn niet of slechts gedeeltelijk omsloten door andere steenuilen (figuur 5.4 tot en met 5.6). Er is zodoende voldoende ruimte om elders te gaan foerageren. Zo zijn er in deze gevallen minimaal 3 windrichtingen waar na het realiseren van de ontsluitingsweg nog gefoerageerd kan worden. Er zijn voldoende uitwijkmogelijkheden. Het foerageergebied dat mogelijk door de beoogde inrichting wordt aangetast is daarom niet essentieel, er is geen vergunning nodig om op deze locaties de ontsluitingsweg aan te leggen.

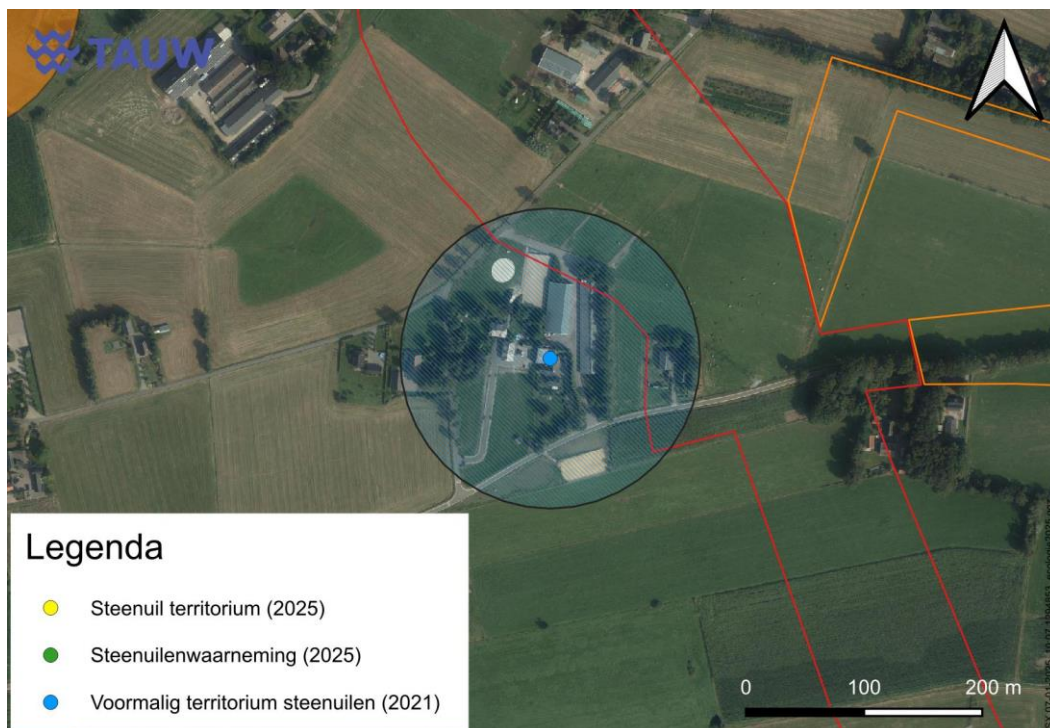
Figuur 5.5 Steenuilterritorium aan de [REDACTED] Het verlies aan geschikt foerageergebied aan de oostkant van het territorium kan opgevangen worden door foerageergebied ten westen en zuiden van het territorium

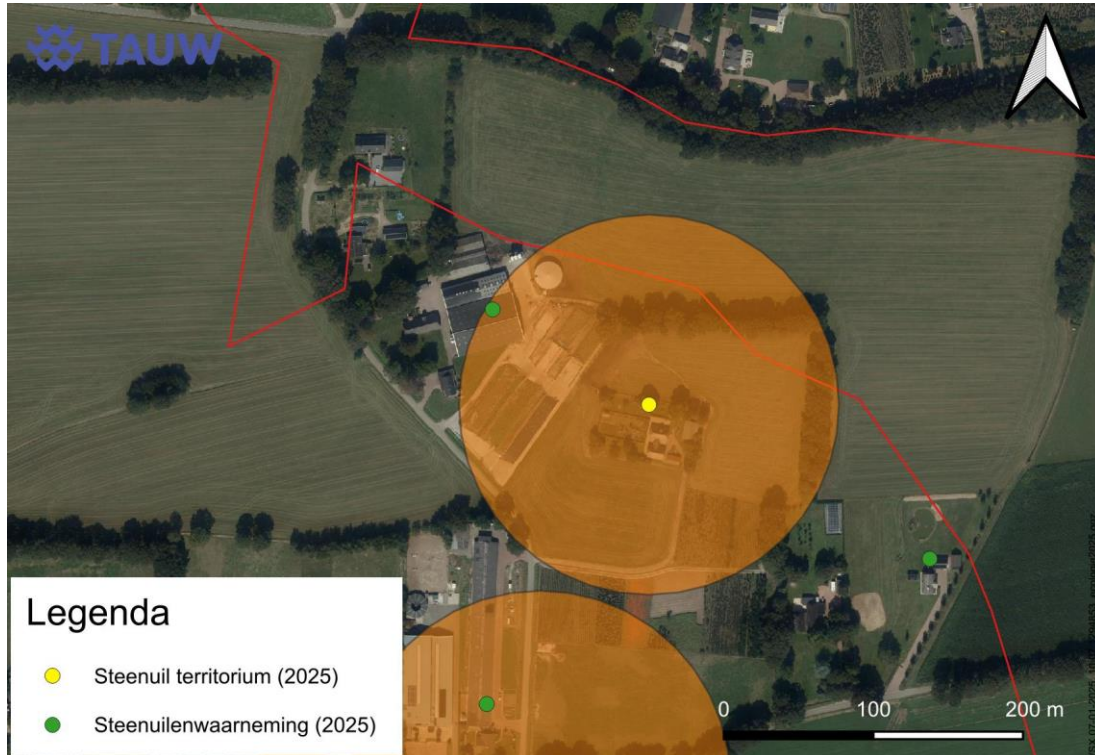
Figuur 5.6 Steenuil territorium aan de [redacted]. Het verlies van het foerageergebied aan de noordwestkant van het territorium kan opgevangen worden door beschikbare foerageergebieden ten zuidoosten, westen en noordwesten van het territorium
